Antrag der Fraktion Zukunft Schierstein
im Ortsbeirat des Ortsbezirkes Wiesbaden-Schierstein
zur Sitzung am 16. Juni 2021

Instandsetzung der erodierten Uferböschung am Westhafen

Anlage – Fotos zum Antrag „Instandsetzung der erodierten Uferböschung am Westhafen“

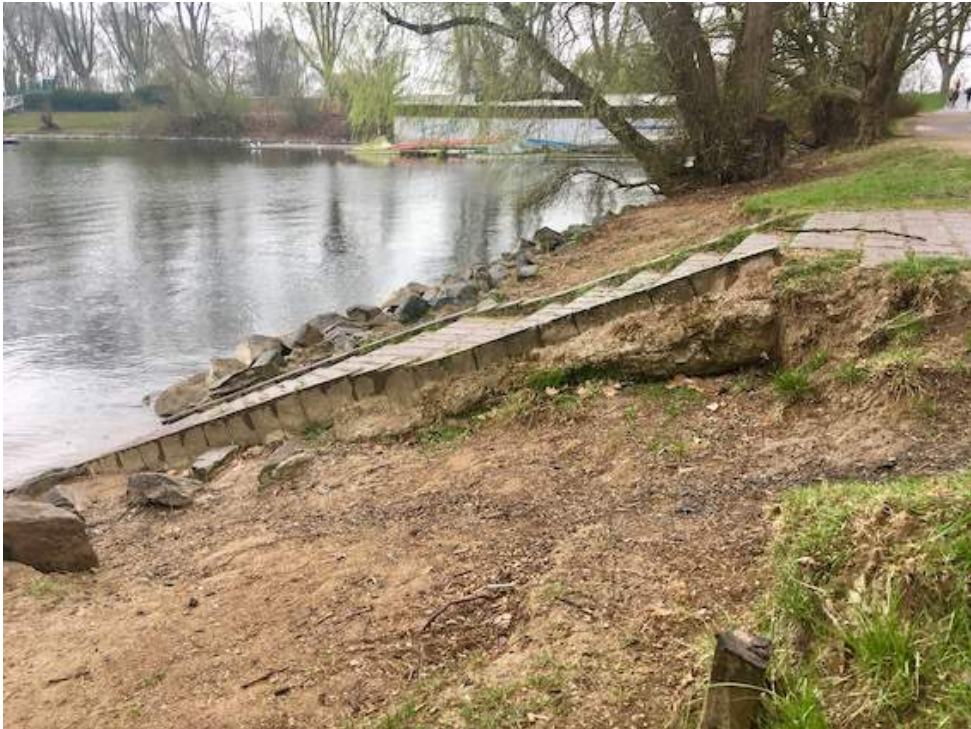
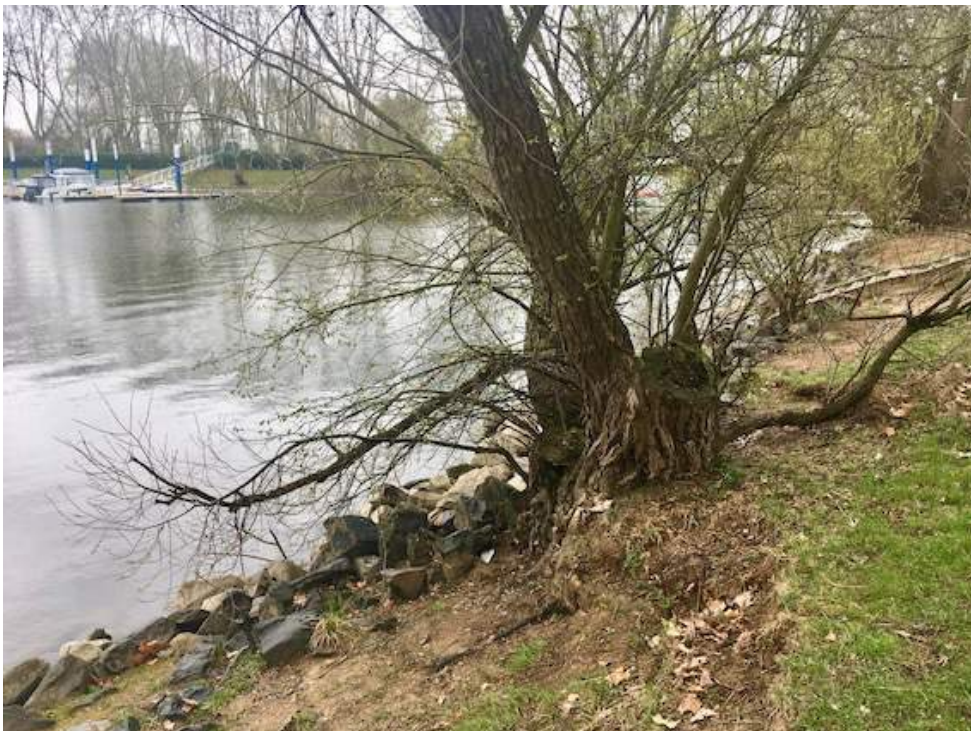
Die Uferböschung des Westhafens zwischen Schwimm-Club Wiesbaden und Schulsportzentrum Rudersport (schwimmendes Bootshaus) ist offensichtlich durch die Hochwasser der vergangenen Jahre stark in Mitleidenschaft gezogen. Die Wurzeln der Bäume am Ufer sind teils freigelegt und das Fundament der Steintreppen, die vom Ufer zum Wasser führen, ist teilweise unterspült.

Die freigelegten Wurzeln könnten zu einem Schaden an den Bäumen führen – schlimmstenfalls müssten diese gefällt werden. Die Stabilität der Steintreppen könnte ebenfalls auf Dauer nachlassen, sodass nicht nur ein Schaden an den Treppen selbst wahrscheinlich ist, sondern auch die Nutzung der Treppen gefährlich werden könnte.

Die derzeitigen Schäden sollten umgehend beseitigt werden, um größeren Schäden, die durch weitere Hochwasser entstehen können, vorzubeugen. Insbesondere sollten die teils freigelegten Wurzeln der Bäume am Ufer (siehe Fotos in der Anlage) wieder mit Erde bedeckt und möglichst durch Bepflanzungen der Böschung davor gesichert werden, dass beim nächsten Hochwasser wieder Erde abgetragen wird. Auch das ausgewaschene Fundament der Treppen an der Böschung (siehe Fotos in der Anlage) sollte gesichert werden, sodass es keinen weiteren Schaden nehmen kann.
